Universidad  
de O'Higgins

**Análisis de las remociones en masa generadas por los eventos hidrometeorológicos de junio y agosto del 2023 en la comuna de San Fernando, Región del Libertador Bernardo O'Higgins.**

**Memoria para optar al título de Ingeniera Civil Geóloga**

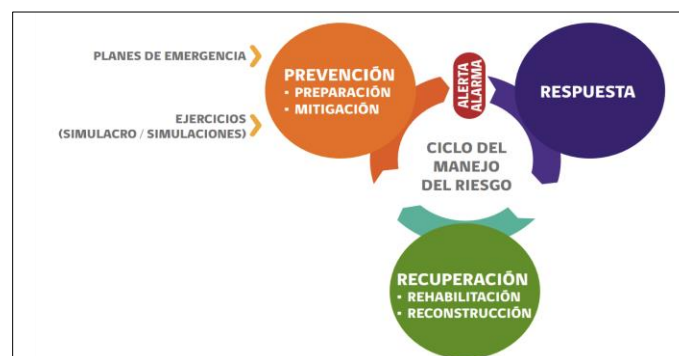
Figura 2: Ciclo de gestión del riesgo. Extraído de Subsecretaría de previsión social, 2020.

Para una efectiva gestión del riesgo se debe realizar un trabajo constante en todas las etapas del ciclo de manejo del riesgo (Figura 2), a fin de realizar una labor integral que permita abordar todos los aspectos necesarios que apunten a la reducción del riesgo y construcción de resiliencia (Subsecretaría de previsión social, 2020). Existen 3 tipos de gestión, las principales medidas que se utilizan para cumplir con sus objetivos corresponden a la prevención, respuesta y recuperación. Dentro de la prevención, se encuentran 3 etapas orientadas a evitar sucesos naturales o generados por la actividad humana que causen daño, estas etapas son:

- Mitigación: Corresponde a la reducción del riesgo.
- Preparación: Corresponde a realizar acciones o gestiones, destinadas a reducir al mínimo la pérdida de vidas y de otros daños, a través de la organización y planificación ante cualquier emergencia.
- Alerta: Es la primera acción de respuesta y corresponde al aviso cierto, de la inminencia o presencia de una amenaza.

La respuesta corresponde a las acciones para la atención y control ante un evento destructivo. Finalmente, la recuperación corresponde a las actividades ocurridas luego del evento destructivo. Estas actividades suceden a corto plazo, como la recuperación de servicios básicos, o a largo plazo, orientada a la reconstrucción de infraestructuras dañadas (Subsecretaría de previsión social, 2020).

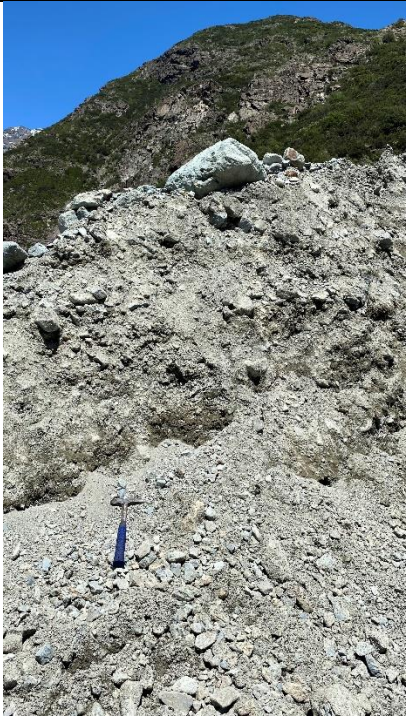
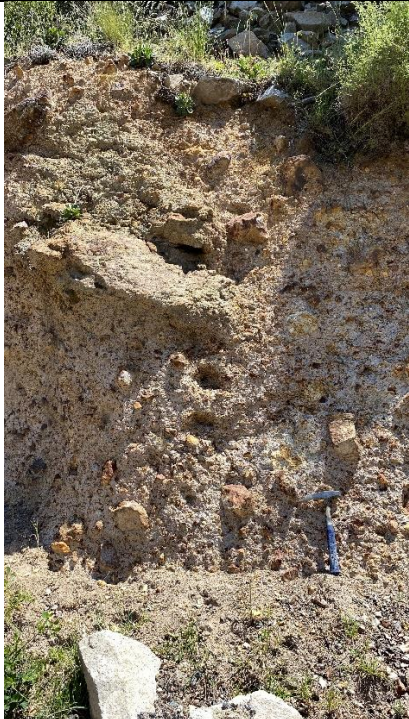
| Observaciones | Depósito coluvial de color pardo, matriz soportado y mal seleccionado, sus clastos son de grava arenosa y matriz de arena arcillosa. Los clastos son subangulares, de tamaño promedio 10 cm y máximo 80 cm aproximadamente. El depósito presenta material orgánico y compacidad muy alta. | Deposito fluvial de color gris en su matriz y sus clastos presentan múltiples colores. Sus clastos son grava y matriz arenosa. Los clastos son bien seleccionados, sub redondeados y polimícticos, de tamaño promedio 4 cm y máximo 40 cm aproximadamente. |
